SISÄILMAKATSELMUSRAPORTTI

Sisäilmakatselmusraportti Äystön koulu, Teuva

02.11.2023

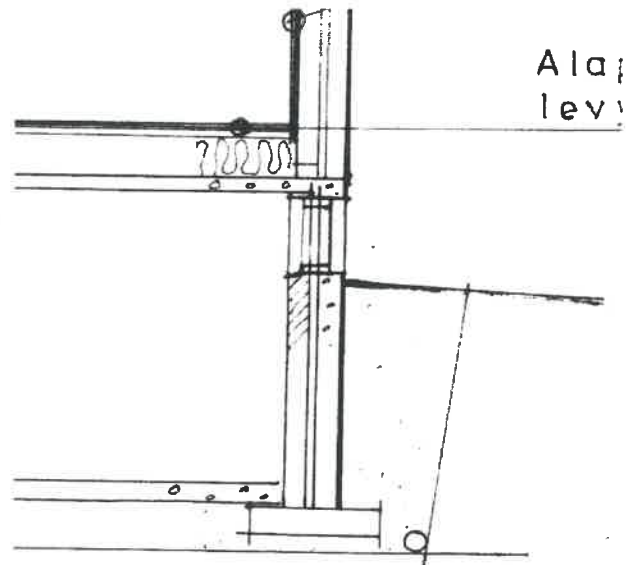
Anne Keltamäki 06.11.2023 14:33
Kuvan mukaan kellarin ulkoseinärakenne on: tiili, ilmaväli, pikieriste, betoni

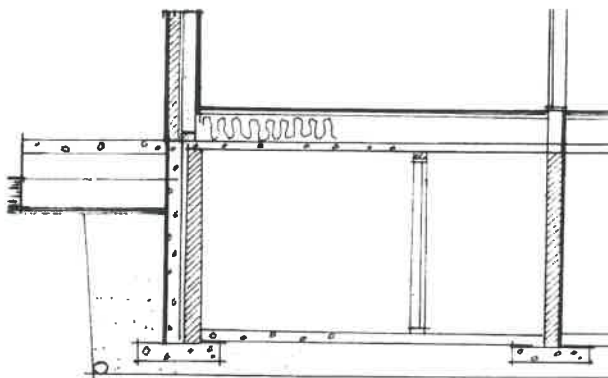
Anne Keltamäki 06.11.2023 14:33
Osa kellarin väliseinistä lähtee anturan päältä

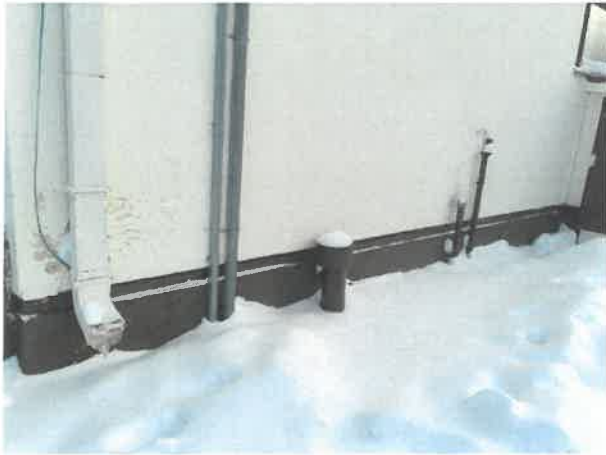
Anne Keltamäki 02.11.2023 10:04
Salaojat ja sadevesijärjestelmä tehty tälle yhdelle sivulle viime kesänä

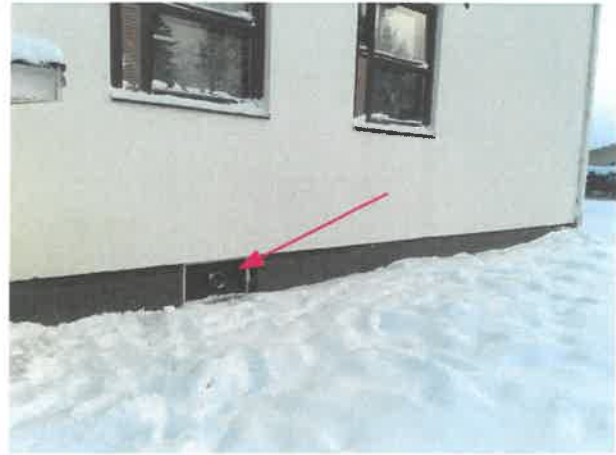
Anne Keltamäki 02.11.2023 10:04
Kellarin opetustilassa on korjaustyön aikana poistoilmapuhallin, joka puhaltaa ulos.

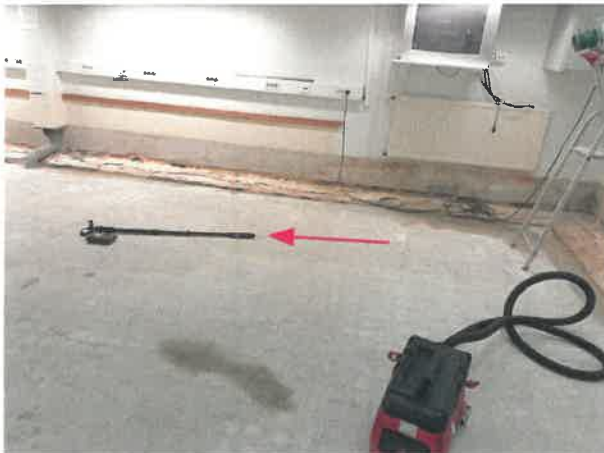
Lattiassa pintakosteusarvot paikoin koholla, 60-150

Anne Keltamäki 02.11.2023 08:32
Tutkimuspiste 1, pintakosteusarvot betonissa 60 (0-200)

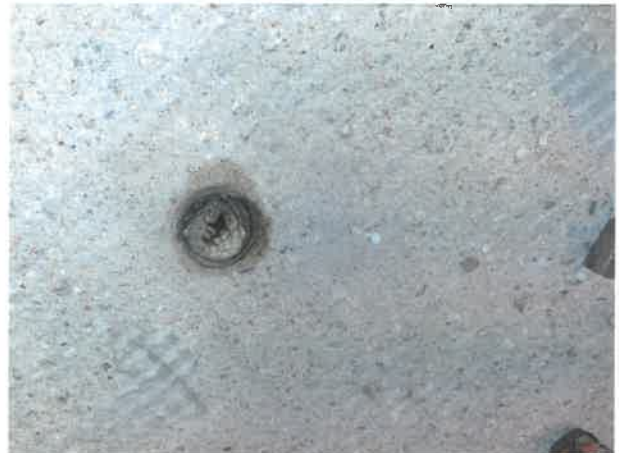
Anne Keltamäki 02.11.2023 08:50
Tutkimuspiste 1. Alapohjarakenne: Betoni 60 mm, eps 50 mm, suodatinkangas, maatäyttö, vesi.

- Lattian alustäyttöihin asennetaan radonputkisto ja salaojitus. Lattiarakenne lämmöneristetään alapuolelta. Maanvastaisen betonilattian pintamateriaaliksi suositellaan vesihöyryä läpäisevä pinoite. Uuden betonilaatan tuoman lisäkosteuden hallittu kuivuminen rakenteesta on otettava huomioon ennen päällystystöitä.

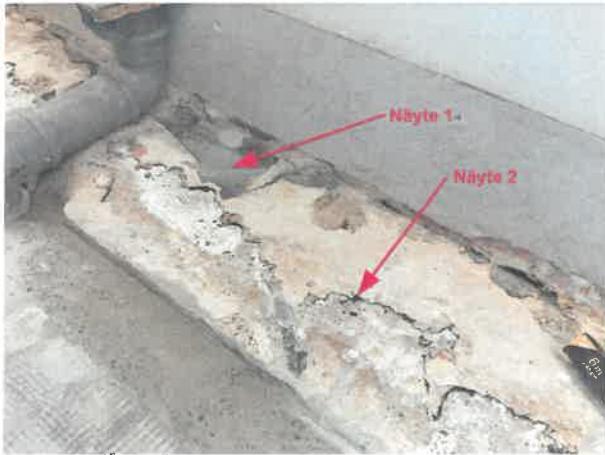
Anturassa pintakosteusarvot koholla: 134

Anturassa on kaksi pikieristettä päällekkäin. Pikieristeistä otettiin näytteet haitta-aineanalyysiin. Molemmat materiaalit ylittävät vaarallisen jätteen raja-arvon ja niiden purkujäte on käsiteltävä ja hävitettävä vaarallisena jätteenä. Pikieristeet eivät sisällä asbestia.

- Selvitetään edelleen mahdollisuutta ulkopuolelta tulevan kosteusrasituksen poistamiseen tai oleelliseen vähentämiseen.
- Anturan pikieristeet puretaan Ratu 82-0381 Ohjekortin mukaan. Pikieristeen purkutyöstä syntyvä jäte luokitellaan vaaralliseksi jätteeksi.

- PAH-yhdisteet imeytyvät huokosiin rakennusmateriaaleihin, kuten betoniin. Anturoiden, joissa pikieristettä on, purkumahdollisuudet ovat rajalliset. Jos PAH-yhdisteillä pilaantunut betoni jätetään purkamatta, on sen sisältämien PAH-yhdisteiden vaikutus sisäilman laatuun eliminoitava, esim. kapseloinnin tai rakenteellisen kapseloinnin avulla.

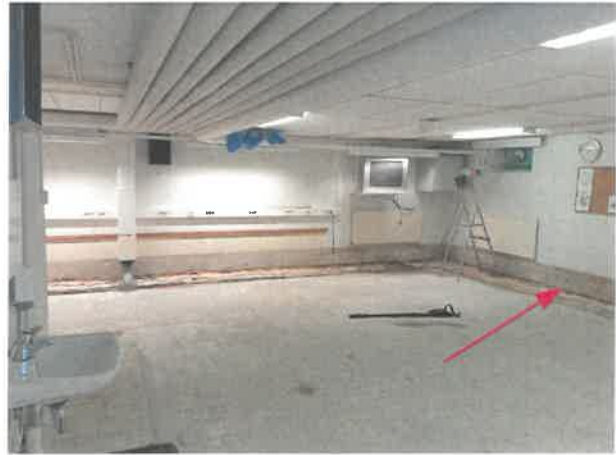
Yleiskuva opetustilasta. Lattian betonissa kosteuden aiheuttamia jälkiä. Kosteus nousee maaperästä. Tutkimuspiste 2:n sijainti maanpaineseinärakenteessa.

- Vanha alapohjarakenne ja alustäytöt puretaan kokonaisuudessaan ja rakennetaan uudelleen. Muut vaihtoehdot, esim. tuulettuva lattiarakenne, ei tule kysymykseen tilan matalan huonekorkeuden takia. Koko alapohjarakenteen purkaminen ja uusiminen on tyypillinen korjaustapa tilanteissa,

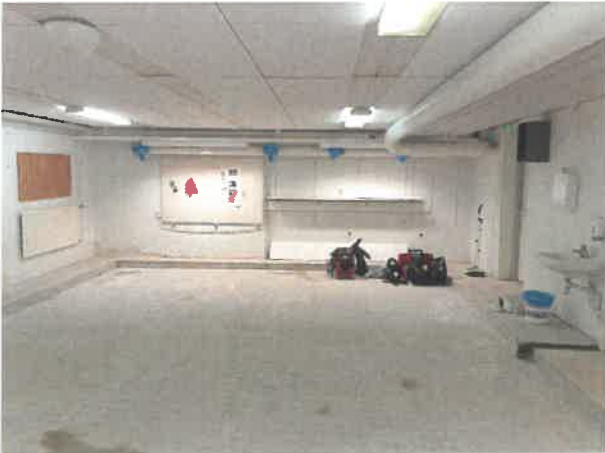
Yleiskuva opetustilasta. Tilan sisäilmassa oli aistittavissa PAH-yhdisteisiin viittaavaa hajua.

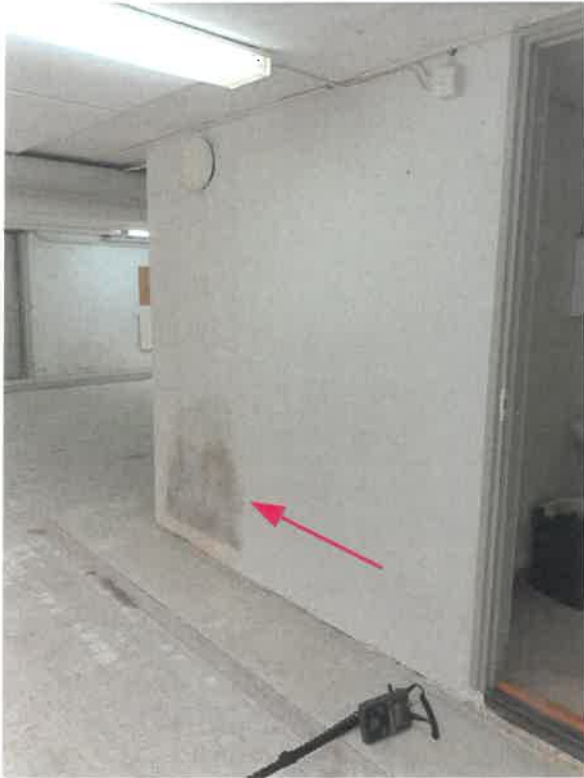
Anne Keltamäki 02.11.2023 09:27
Opetustilan ja wc1:n väliseinärakenteessa on paikallinen kosteusvaurioalue.

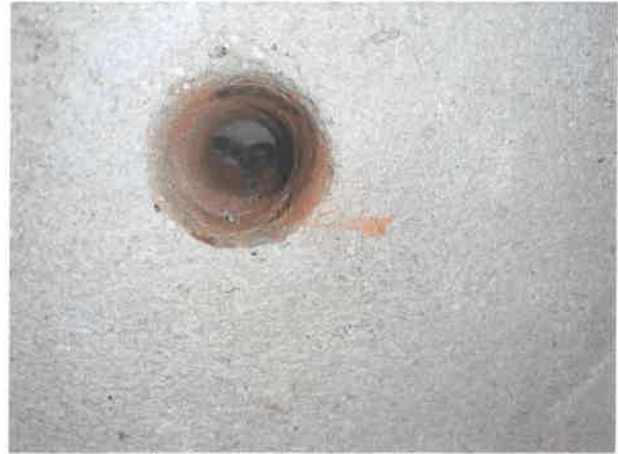
Anne Keltamäki 02.11.2023 08:56
Tutkimuspiste 2, kellarin maanpaineseinärakenne:
tasoite, tiili 14 mm, ilmaväli, pikieriste, betoni

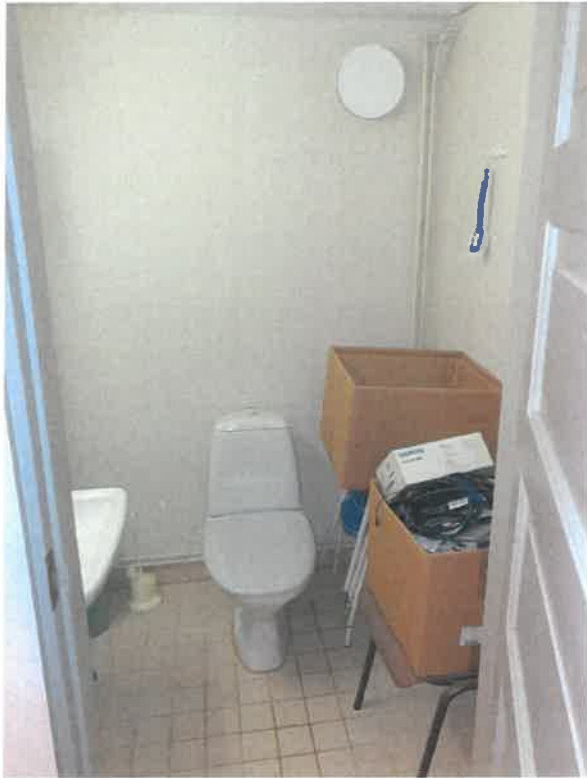
wc1

Wc-istuimen hana vuotaa vettä lattialle. Lattia- ja seinän alaosan rakenteet ovat kastuneet.

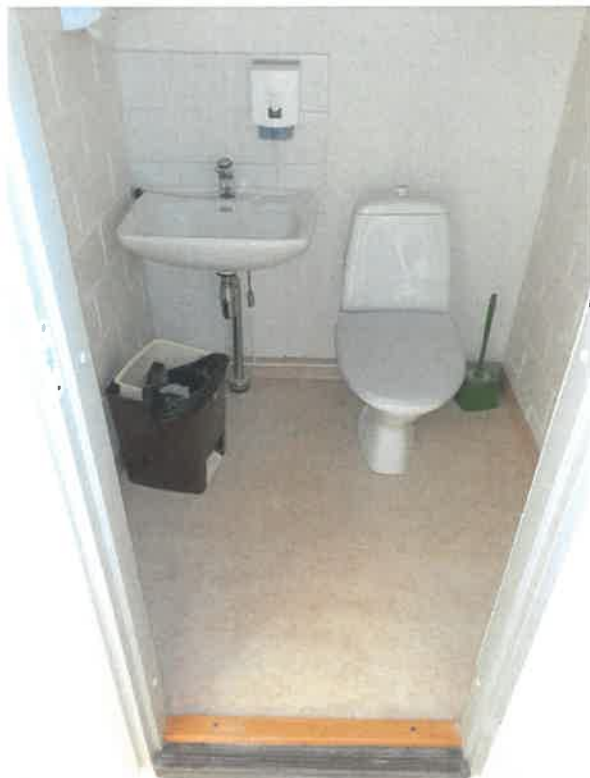
wc2

Opetustilan wc-tila. Lattiarakenteessa pintakosteusarvot koholla 90-106. Lattiarakenne on märkä.

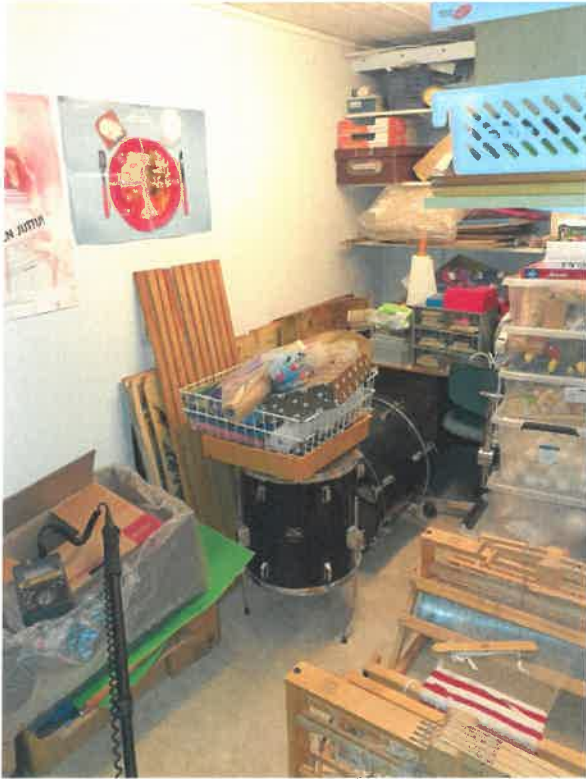
arkisto

Anne Keltamäki 02.11.2023 09:31
Lattia 97, seinä 109. Lattiarakenne ja seinärakenteen alaosa kosteita.

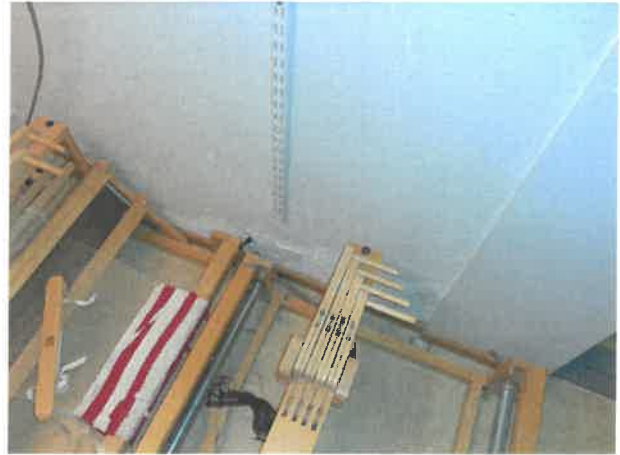
Anne Keltamäki 02.11.2023 09:31
Varasto. Kosteuden aiheuttamia vaurioita seinärakenteen alaosassa. Oven pielessä levyverhous, joka vaurioituu herkästi kosteuden vaikutuksesta.

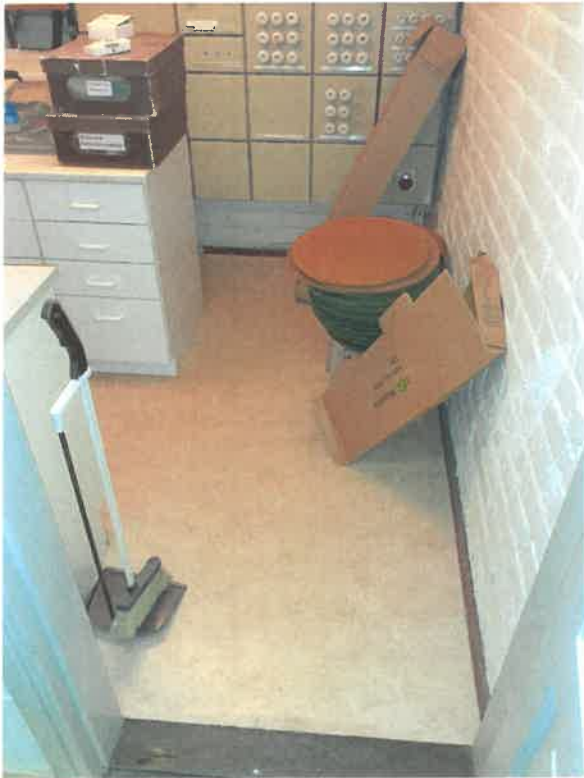
sähköpääkeskus

Anne Keltamäki 02.11.2023 10:01
Lattiarakenteessa ja seinän alaosissa
pintakosteusarvot koholla

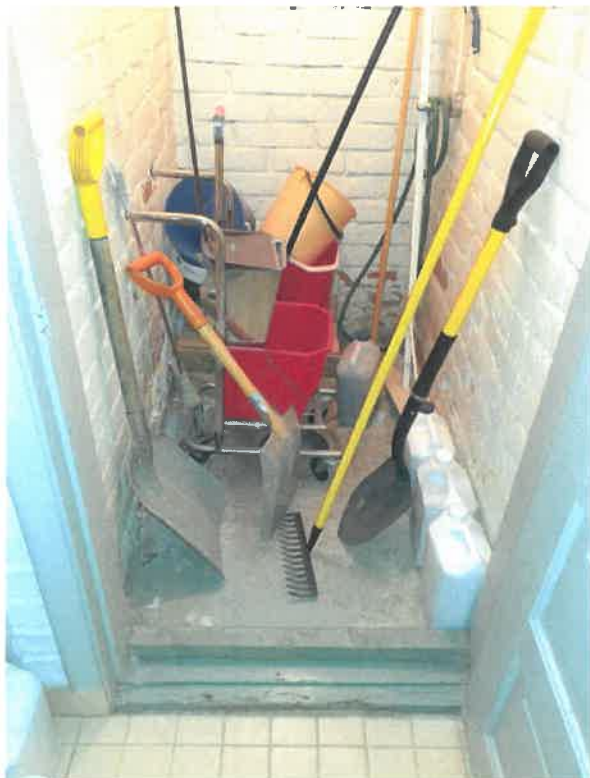
perunan kuorinta

Anne Keltamäki 02.11.2023 09:47
Lattia- ja seinärakenteessa kosteuden aiheuttamia vaurioita.

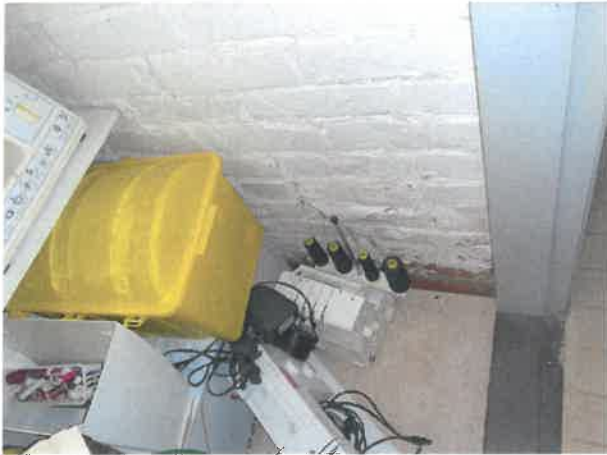
juurikasvit

Anne Keltamäki 02.11.2023 09:46
Lattiarakenteessa ja seinän alaosan rakenteessa on pintakosteusarvot koholla.

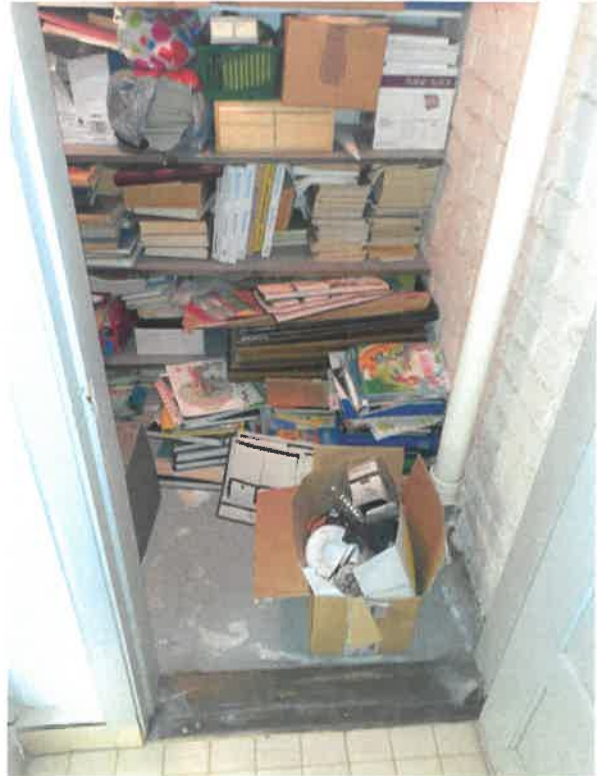
Anne Keltamäki 02.11.2023 09:47
Varasto. Lattiarakenteessa ja seinän alaosan rakenteessa on pintakosteusarvot koholla.

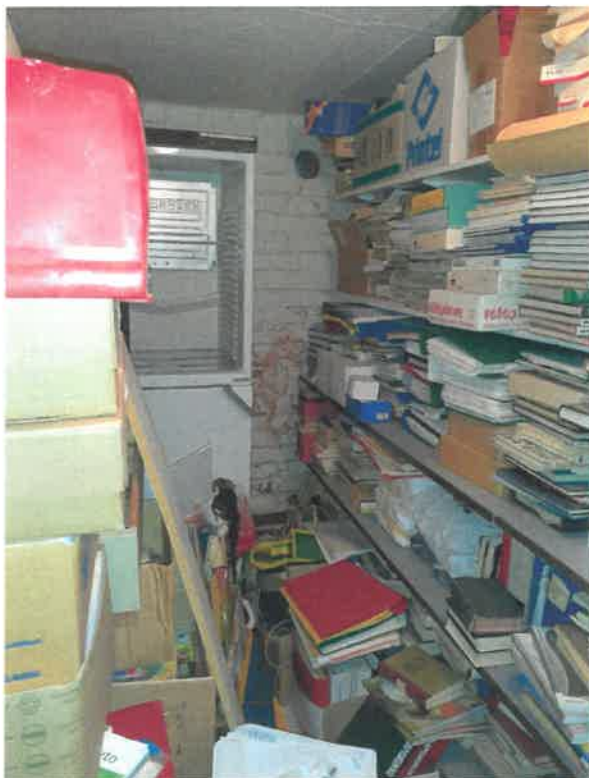
Anne Keltamäki 02.11.2023 09:47
Kosteuden aiheuttamia vaurioita seinärakenteissa

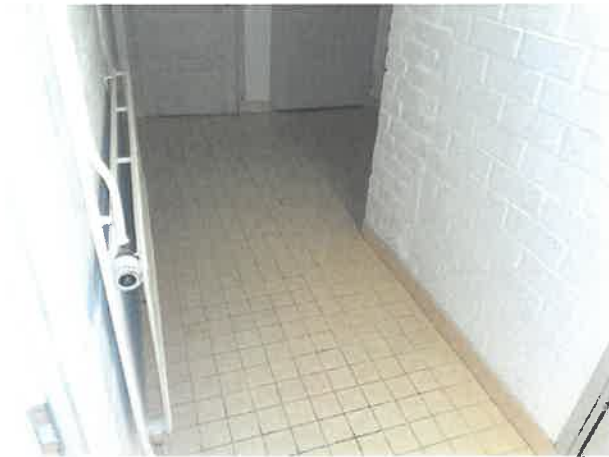
käytävä

Lattia: 134, seinä 124. Pintakosteusarvot koholla seinän alaosissa ja lattiarakenteessa.

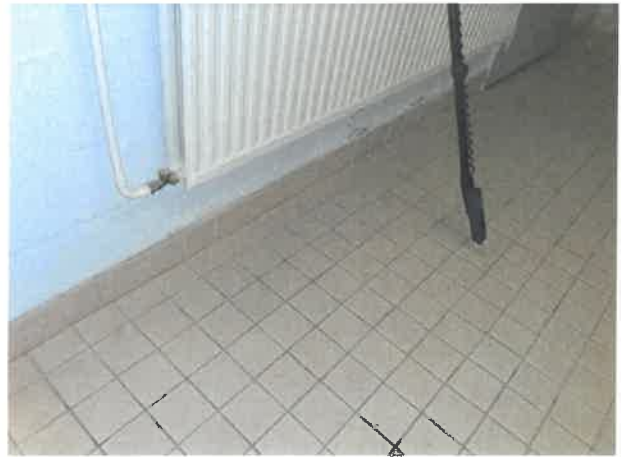
Kosteuden aiheuttamia vaurioita seinän alaosassa

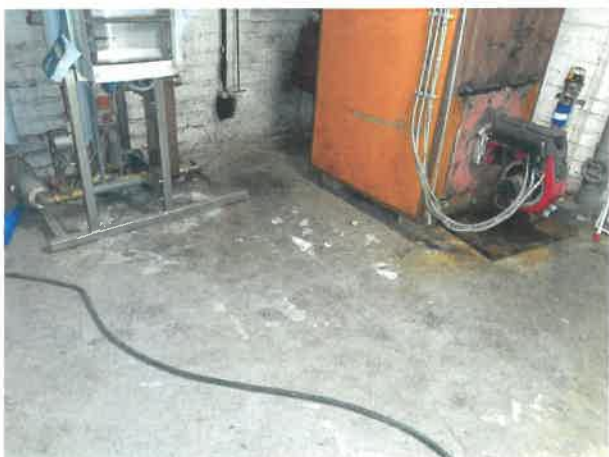
lämpökeskus

Pannuhuone lattia ja seinän alaosa 134. Maali lattiassa ja seinässä. Pintakosteusarvot koholla seinä- ja lattiarakenteessa.

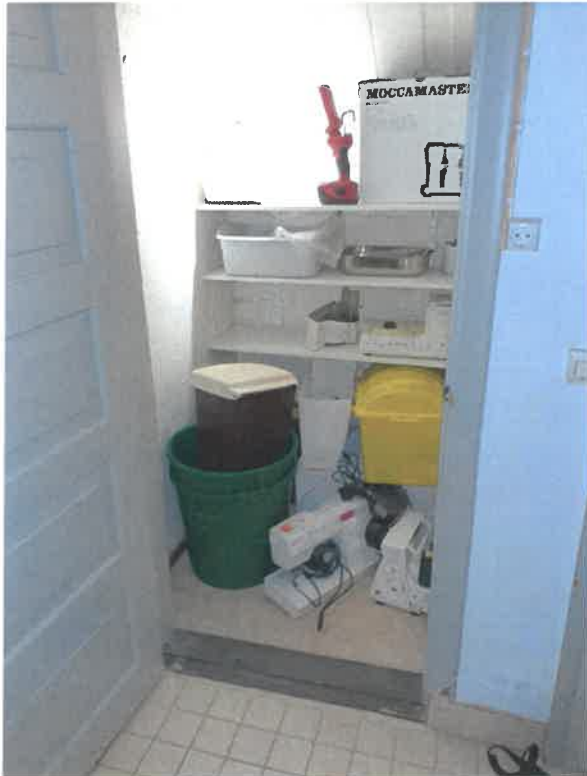
Anne Keltamäki 02.11.2023 09:46
Varasto muovimatto lattiassa, maali seinässä.
Pintakosteusarvot koholla seinä- ja
lattiarakenteissa.

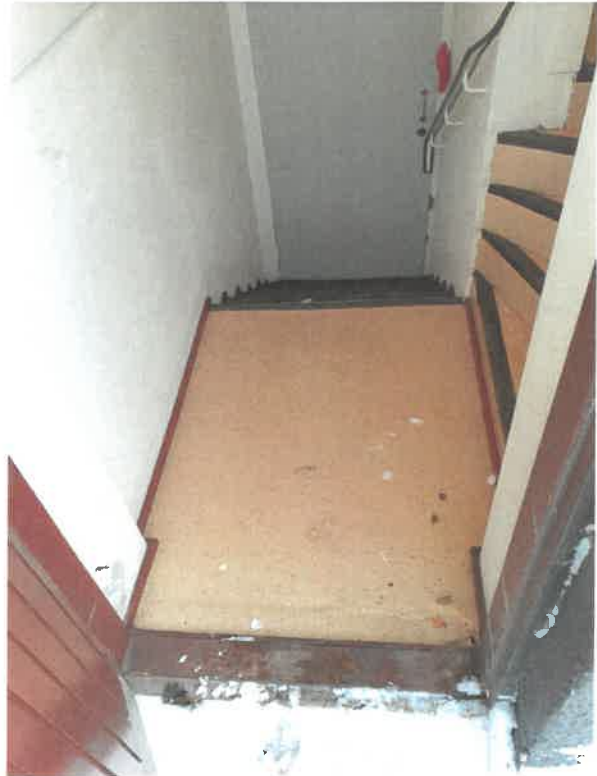
portaikko

Anne Keltamäki 02.11.2023 10:03
Kellarin portaikossa on muovipäällysteet.
